## **ESTUDIO DE MECÁNICA DE SUELOS**

**“REHABILITACIÓN Y MEJORAMIENTO  
DEL CANAL PLUVIAL DE LA AVENIDA G  
EN LA CIUDAD DE TALARA  
I ETAPA”**

### INFORME GEOTÉCNICO DE SUELOS N°4311-2017

OBRA : RECONSTRUCCIÓN DE LOSAS DE CONCRETO EN EL CANAL PLUVIAL  
DE LA AV. "G" - TALARA

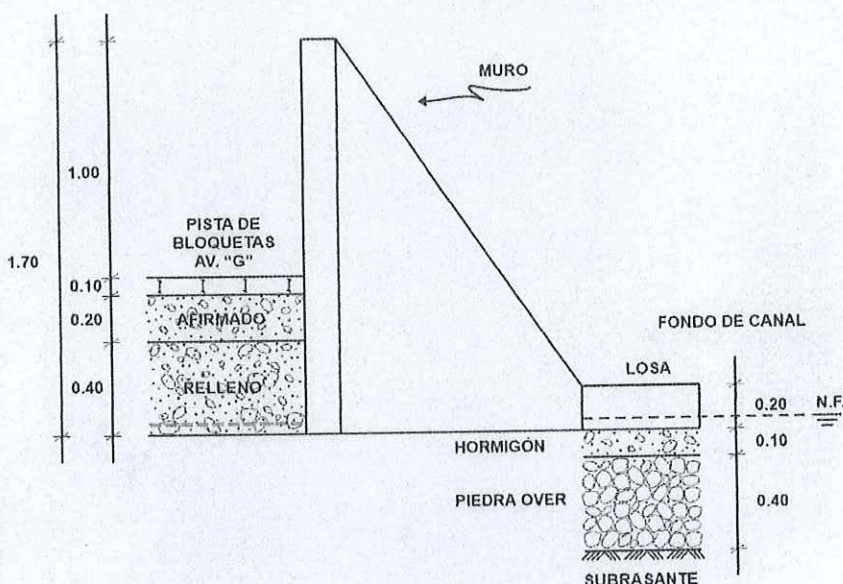
## 7.2.- FONDO DE CANAL PLUVIAL (CRUCE AV. "H" Y AV. "G")

De acuerdo a las excavaciones realizadas, en el fondo del canal pluvial; se puede observar que la losa existente tiene una armadura de fierro corrugado de  $\frac{1}{2}$ " espaciada cada 0.25, con un espesor de losa de 0.20 mts.

Estas losas están apoyadas sobre una capa de hormigón; y luego continúa un material pétreo "Over". También mencionaremos que todos estos materiales que conforman el pavimento, permanecen en la condición de sumergidos, ya que en esos niveles, se han ubicado la posición del nivel de aguas freáticas.

- 8.3.- Como solución al problema actual, sobre las fallas de las losas de concreto, en el fondo del canal de la Av. "G", sería conveniente elevar el nivel de las cotas del pavimento actual, hasta una altura que supera el nivel de la napa freática.

- 8.4.- Es factible adoptarse para su reparación un sistema de relleno con material permeable tipo hormigón en capas compactadas hasta superar la napa freática.

- 8.5.- Por esta razón, se debe proyectarse la colocación de material pétreo "Over" sobre la subrasante; para luego cubrirlo con material tipo hormigón; a fin de cubrir o tapar los vacíos de la piedra "Over", de tal manera de controlar el nivel estacionario de la napa freática.

- 8.6.- La capa de base y la losa de concreto deberán desplantarse sobre la capa de hormigón y el material pétreo "Over" con dimensión máxima de 4" de diámetro; a fin de neutralizar la ascensión del agua capilar hacia la superficie.

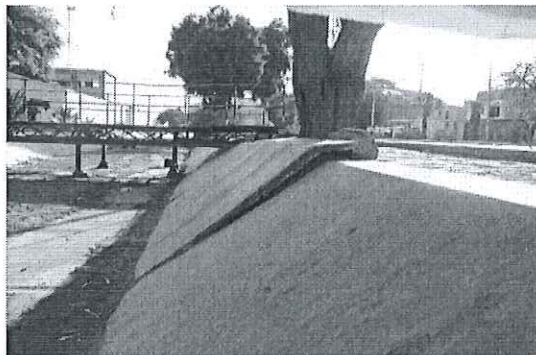
PAÑO 15A  
PAÑO LEVANTADO  
CERCA A PASARELA

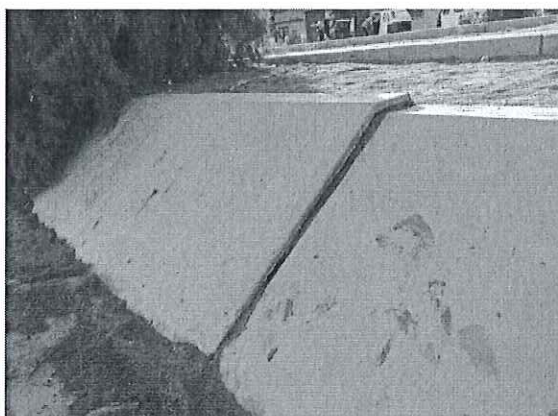
PAÑO 26A  
PAÑO LEVANTADO

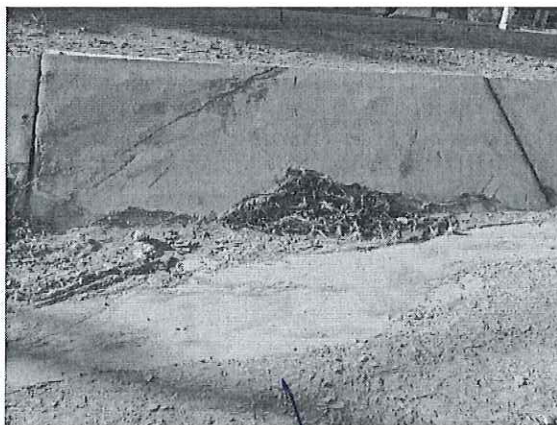
PAÑO 41A  
PAÑO LEVANTADO /  
CORROSIÓN / FISURA

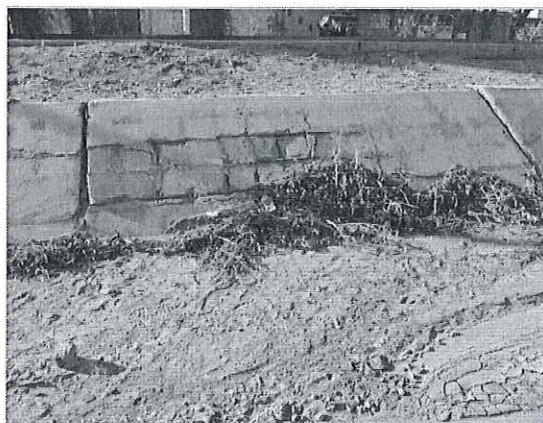
PAÑO 42A  
GRIETAS ( ACERO  
EXPUESTO A INTERPERIE )

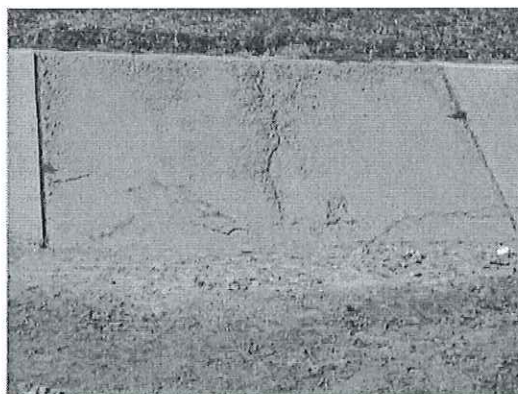
PAÑO 68A  
GRIETA / CORROSION /  
JUNTA DETERIORADA

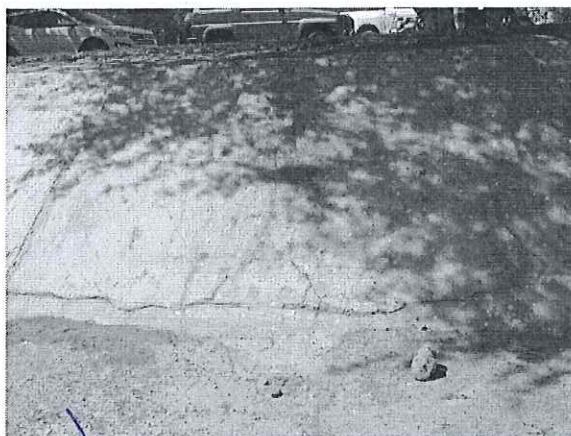
PAÑO 85A  
FISURAS

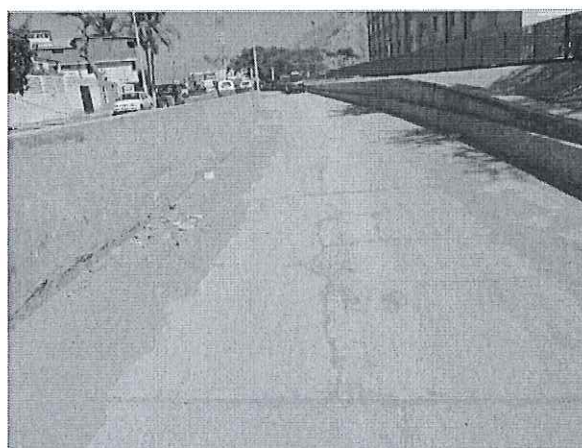
PAÑO 139  
FISURAS
